"Mast- und Schotbruch "

Wegbeschreibung und Ursachenforschung

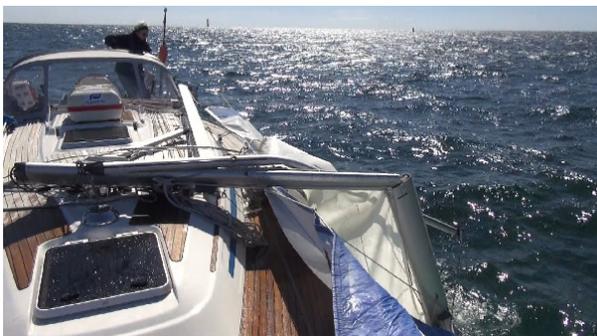
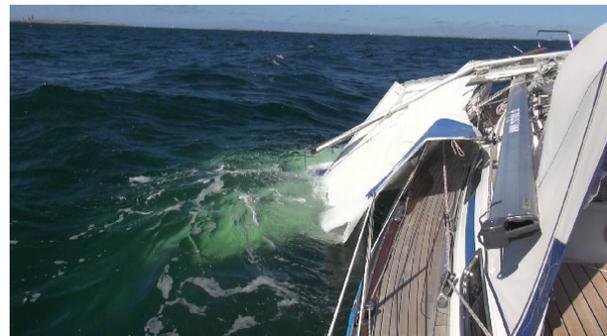
Die ersten Meilen motoren wir und rutschen langsam rein in den Schärengebiet. Nachdem wir den direkten Kurs auf Læsø abgesetzt haben verlassen wir das Fahrwasser und setzen zunächst das Groß (zu 80%). Da wir die Marina in Østerby wohl nur hoch am Wind erreichen können rollen wir die Genua vollständig aus. Bei 4 - 5 Bft. (16 Knoten Wind) läuft die Yacht 6,5 Knoten durchs Wasser, feines Segeln, aber da ist Handarbeit am Ruder gefragt. Die Schärenwelt verabschiedet sich langsam, wir passieren gleich die Südtonne Gamla Gumman. Der Plotter gibt uns 3,5 Stunden bis Læsø als uns um 1443 ein wahnsinnig lauter Knall heftig erschreckt. Wir trauen unseren Augen nicht: Der Mast ist gebrochen und über die Backbordseite abgestürzt. Das ganze Rigg hängt senkrecht im Wasser.

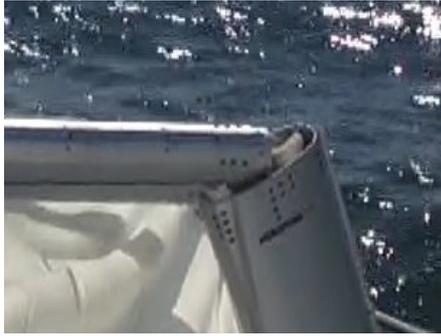
notieren die Position (57°36'576"N, 011°38'622"E) filmen und fotografieren das Chaos an Deck. Aber warum sind Wanten und Stage intakt und der Mast auf einer Höhe von ca. 2,5 m

vollständig durch (linkes Foto)? Nach dem Knall ist es merkwürdig still. Die Yacht legt sich quer zum Wind und die ein Meter hohe Welle hält Schiff, Crew und Trümmer in Bewegung. Diese Kräfte und Gewichte können wir nicht kontrollieren, wir haben keine Chance aus diesem Chaos irgendwas zu bergen. Um uns nicht selbst in Gefahr zu bringen und um weitere Schäden zu vermeiden ist klar, wir müssen das Rigg kappen. Nun beginnt eine Knüppelarbeit mit Bolzenschneider, Marlspieker, Messer,

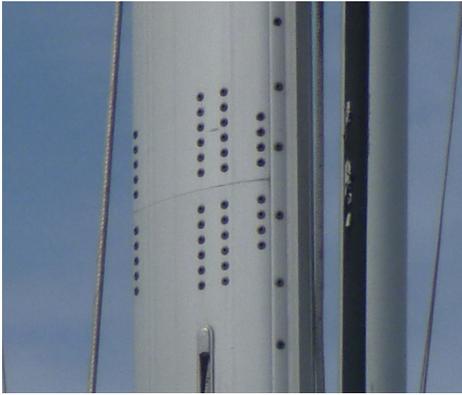
Die Ursachenforschung geht weiter. Von einem anderen Seldén-Rigg im Hafen ein Foto "unserer Bruchstelle" (links). Wie man sieht besteht der Mast aus zwei miteinander vernieteten Teilen. Ich lerne, das nennt man "geschäftet". Kann es sein, dass bei unserem Mast Ober- und Unterteil nicht oder nicht mehr richtig miteinander verbunden waren? Aber warum? Das Innenrohr, das die Verbindung herstellen soll, ist jedenfalls ebenso glatt durch. Leider kann ich die Videofotos nicht vergrößern, aber bringt uns das weiter? Weißt du vielleicht mehr darüber?

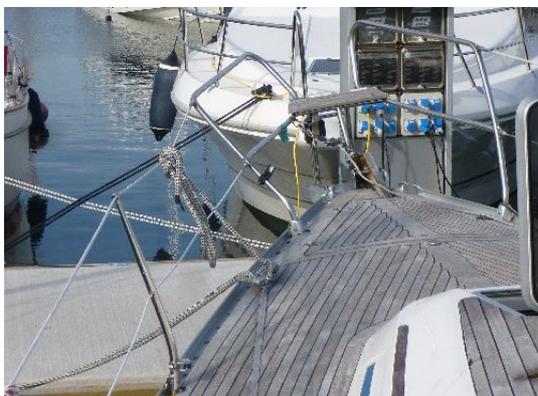
Der Bugkorb (links) lässt sich nicht einfach so zurück biegen und muss ebenso komplett ausgetauscht werden wie die ersten drei Relingsstützen.

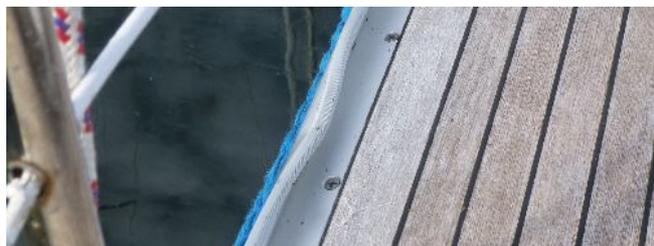
Auch die Alu-Scheuerleiste (rechts) hat eine so starke Delle, dass sie ausgetauscht werden muss - und das ist 4 m lang Handarbeit. Wenn der Bootsbauer (und wir) Glück haben, gibt es bei Bavaria noch so eine Leiste. Gibt es sie nicht mehr, müssen zur neuen Scheuerleiste auch andere Relingsstützen verbaut werden.

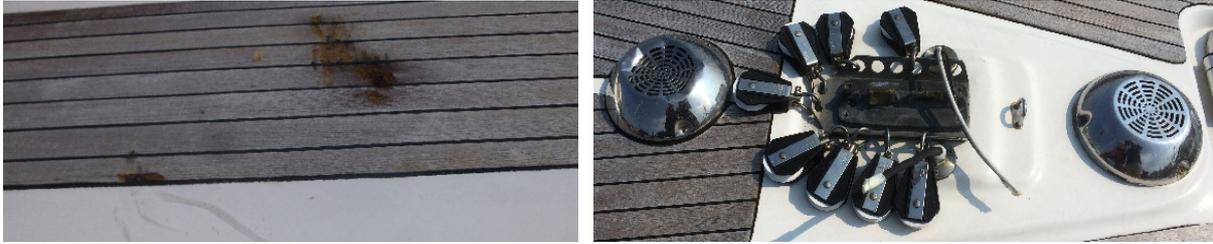
Auch wenn das nicht so furchtbar aussieht, so muss das Teakdeck an zwei Stellen wieder hergerichtet werden. Auch beide Lüfterdeckel haben Dellen davongetragen. Ausbeulen lässt sich das nicht.
