"Mast- und Schotbruch "

Wegbeschreibung und Ursachenforschung

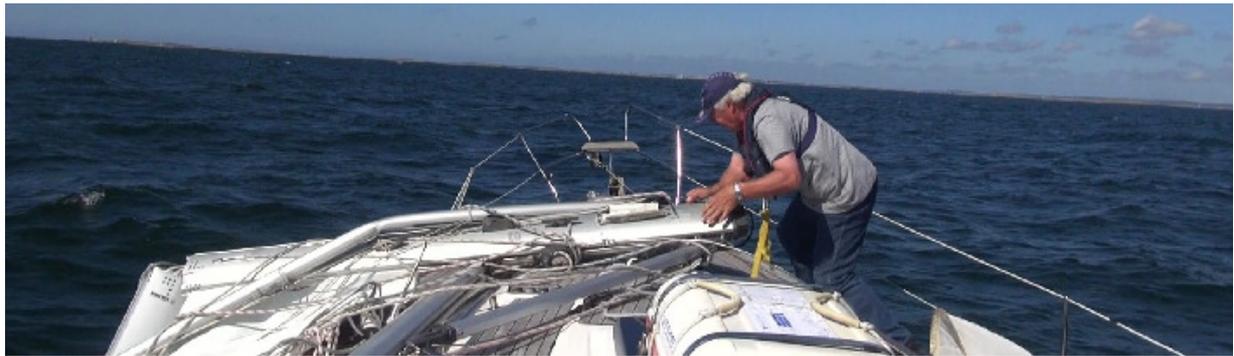
notieren die Position (57°36'576"N, 011°38'622"E) filmen und fotografieren das Chaos an Deck. Aber warum sind Wanten und Stage intakt und der Mast auf einer Höhe von ca. 2,5 m

vollständig durch (linkes Foto)? Nach dem Knall ist es merkwürdig still. Die Yacht legt sich quer zum Wind und die ein Meter hohe Welle hält Schiff, Crew und Trümmer in Bewegung. Diese Kräfte und Gewichte können wir nicht kontrollieren, wir haben keine Chance aus diesem Chaos irgendwas zu bergen. Um uns nicht selbst in Gefahr zu bringen und um weitere Schäden zu vermeiden ist klar, wir müssen das Rigg kappen. Nun beginnt eine Knüppelarbeit mit Bolzenschneider, Marlspieker, Messer,

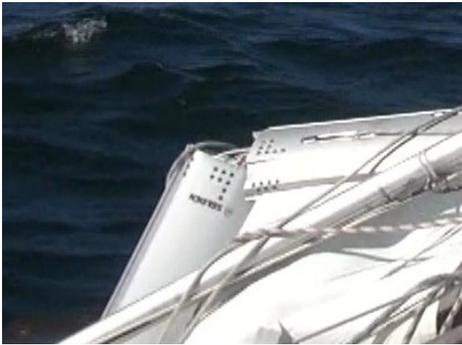
Die Ursachenforschung geht weiter. Von einem anderen Seldén-Rigg im Hafen ein Foto "unserer Bruchstelle" (links). Wie man sieht besteht der Mast aus zwei miteinander vernieteten Teilen. Ich lerne, das nennt man "geschäftet". Kann es sein, dass bei unserem Mast Ober- und Unterteil nicht oder nicht mehr richtig miteinander verbunden waren? Aber warum? Das Innenrohr, das die Verbindung herstellen soll, ist jedenfalls ebenso glatt durch. Leider kann ich die Videofotos nicht vergrößern, aber bringt uns das weiter? Weißt du vielleicht mehr darüber?
